Juan Cabello – Simon Zoltán

A Gutkeled nemzetség két templomának kutatása a szatmári Erdőháton Gacsály és Zajta

GACSÁLY, REFORMÁTUS TEMPLOM

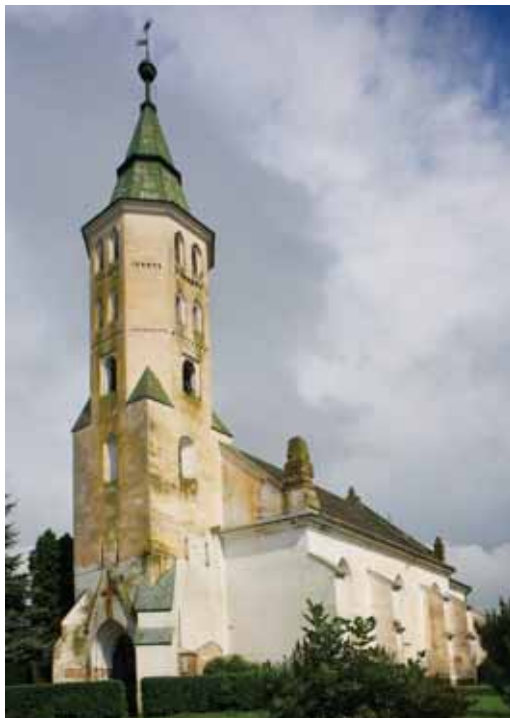
2. Gacsály, a református templom délnyugatról

Gacsály a szatmári Erdőháton fekvő völgyi falu. A szabadon álló, keletelt templom a megtört vonalú utca tölcse-
resen kiszélesedő csuklópontjában áll (2. kép). Tégla-
ny alakú hajójához kelet felől a nyolcszög három oldalával
záródó szentély csatlakozik. A hajó déli falát négy, míg
– a szentély északi falának vonalában húzódó – északi
falát két, lépcsős kialakítású támpillér támasztja. A támpil-
lérek lépcsősít bádoggal fedték. A szentély falait öt, szint-
tén lépcsős kiképzésű támpillér erősíti. A hajó (3. kép)
déli falát – a táмок között – három csúcsíves lezárású
ablaknyílás töri át. A szentély déli és délkeleti falában egy-
egy, ugyancsak csúcsíves ablaknyílás található. A nyílások
profil nélküli, rézsús kávájúak. Ez alól kivételt képez a
hajó délkeleti részén levő ablak, amelynek rézsús kávája
lépcsősen tagozott bélletű. Alatta nyílik az egyenes szem-
öldökkel záródó, lépcsős bélletű bejárati ajtó. A bejárattal

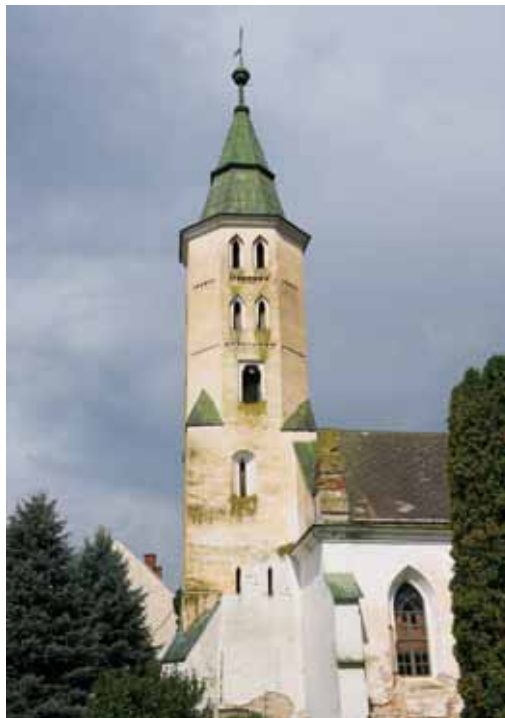
4. Gacsály, református templom. A torony délről

A hajó nyugati végéhez kapcsolódó – hatszintes – toronynak (4. kép) a templom főpárkányáig emelkedő első három szintje négyzet alaprajzú, feljebb azonban nyolcszög alakúba megy át.⁴⁰ A torony nyugati falában nyílik az enyhén csúcsíves záródású, lépcsőzetesen kifalazott bélletű, háromszögű, egyszerű kialakítású oromzattal díszített kapuzat (5. kép). Felette – a második szinten – két, háromszögű záródású résablak nyílik. A harmadik szinten egy mély, homorúan szűkülő bélletű, kívül félköríves, belül csúcsíves nyílás található. Ugyanilyen ablakok helyezkednek el a torony északi és déli oldalán. A torony nyolcszög alaprajzú – fogrovatos párkánnyal három szintre osztott – szakaszának (6. kép) valamennyi szintjén, mind a négy oldalon képeztek ki ablaknyílást. E felső szakasz alsó szintjét (azaz, a negyediket) mély tükrökben kifalazott, felül trapéz alakban lezárt ablakok, míg a felső két szintet kettős, csúcsíves lezárású, rézsús kávájú ablaknyílások világítják meg. A torony keleti falának negyedik szintjén a hajó korábbi, egykor a toronyhoz csatlakozó, háromszögű oromfalának csonkjai láthatók (7. kép). A szímaszerű tagból, horonyból és függőlemezekből formázott főpárkánnyal záródó tornyot enyhén ívelt gúla alakú, bádoggal fedett sisak koronázza.

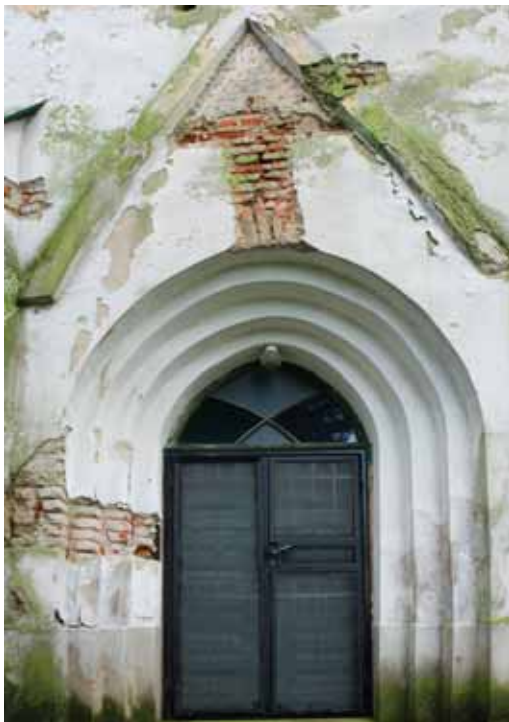
5. Gacsály, református templom. A nyugati kapu

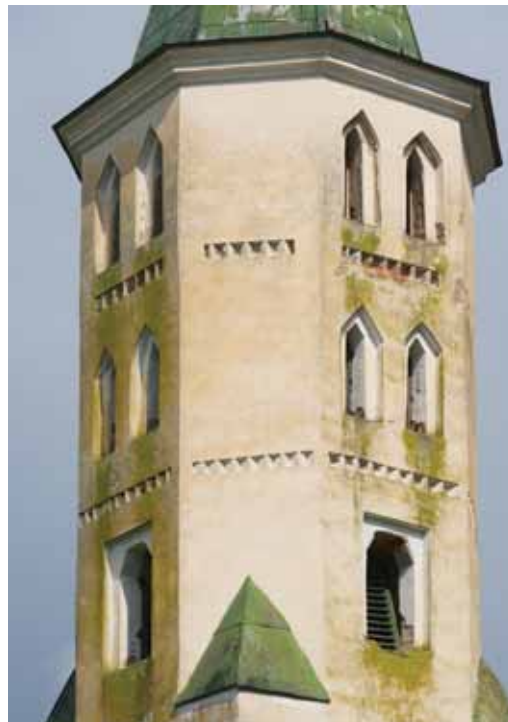
6. Gacsály, református templom. A torony felső szintjei

A torony ablaknyílásai eredeti formájukban maradtak fenn. Ez alól kivételt képeznek a negyedik szint tükörbe állított nyílásai. Itt eredetileg csúcsívben záródó ikernyílásokat alakítottak ki, melyeknek azonban osztóját később eltávolították.

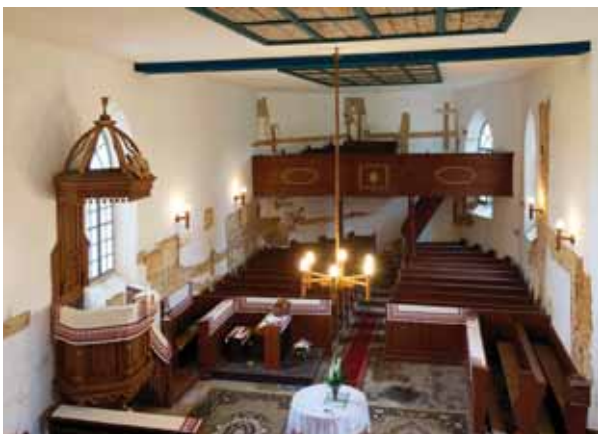
8. Gacsály, református templom. A templombelső

Az egyetlen teret mutató, diadalív nélküli belsőt (8. kép) stukatúros deszkamennyezet fedi, melyre az 1759-ben készült festett famennyezet megmaradt tábláit erősítették fel. A fehér alapon piros, barna, fekete és elfakult

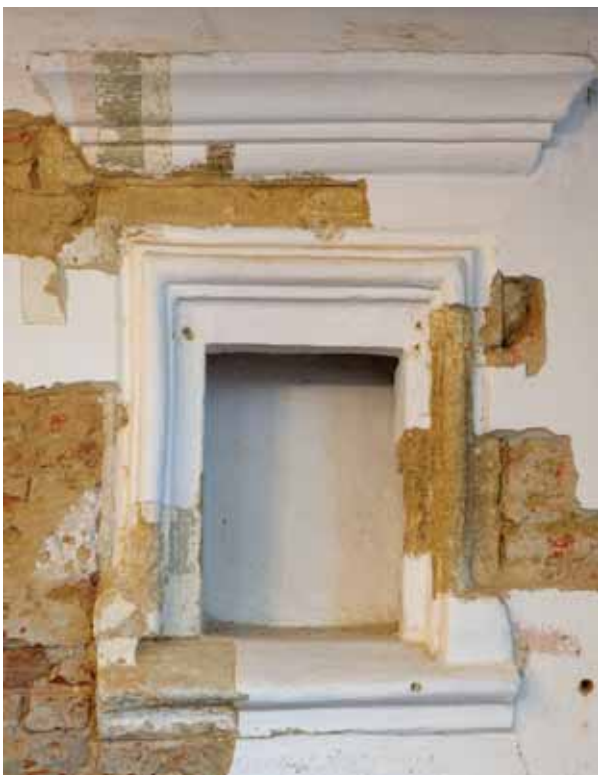
9. Gacsály, református templom. A szentségtartó fülke

A szentély északi falában elhelyezett, pálcattaggal keretezett, egyenes szemöldökű szentségtartó fülke (9. kép) erősen kopott, többszörös meszelésréteg fedi. Szemöldökpárkánya szíma tagozatos, míg könyöklőjét széles horonyból formázták.

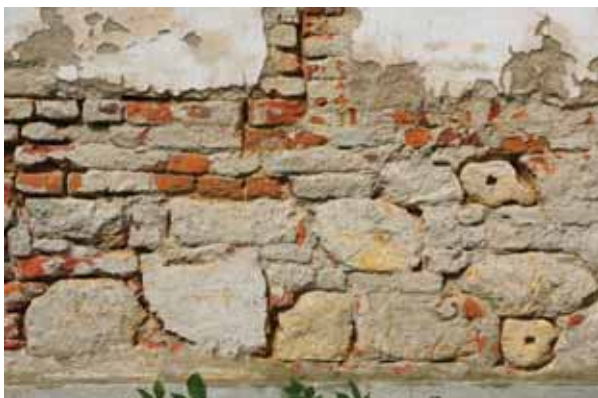
10. Gacsály, református templom. Másodlagosan felhasznált kőfaragványok a déli hajófalban

A külső homlokzat jelenlegi vakolata alatt korábbi réteget sehol sem találtunk. A műemléki topográfia a templom építőanyagára vonatkozóan az alábbiakat állapítja meg: „Anyaga téglá.”⁴³ Kutatásunk nyomán azonban kiderült, hogy a templom falaiban, különösen az északi hajófal keleti részén, valamint a hajó déli falzatában több, másodlagosan felhasznált, faragott követ építettek be (10. kép). Vizsgálódásunk nyomán az is kiderült, hogy a falazatokat – különösen a hajó és a szentély esetében – számos alkalommal nemcsak kijavították, hanem rövidebb-hosszabb szakaszait teljes egészében átépítették. Éppen ezért célszerűnek tartjuk, hogy ezeket részletesebben tárgyaljuk. (A könnyebb megértés kedvéért a különböző építési szakaszokat számmal fogjuk jelölni.)

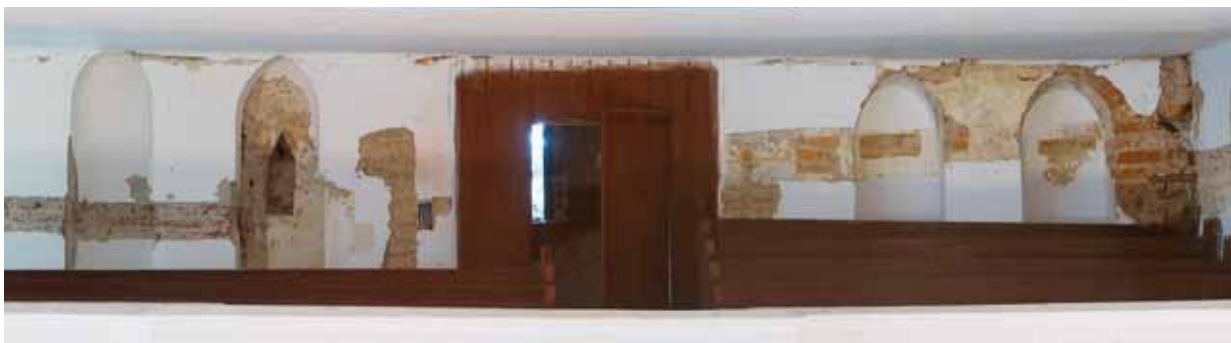
11. Gacsály, református templom. Fülkék a hajó nyugati falában

A toronynyílástól északra és délre két-két, enyhén csúcsíves lezárású ülőfülkét alakítottak ki a hajó nyugati falában (11. kép).⁴⁶ A nyílástól északra lévő két fülké (12. kép) egykorú a falazattal, ugyanígy a nyílástól délre elhelyezkedő első fülké (13. kép) is. Ez a fülké azonban formailag némiképp eltér a többi háromtól, hátalapjának

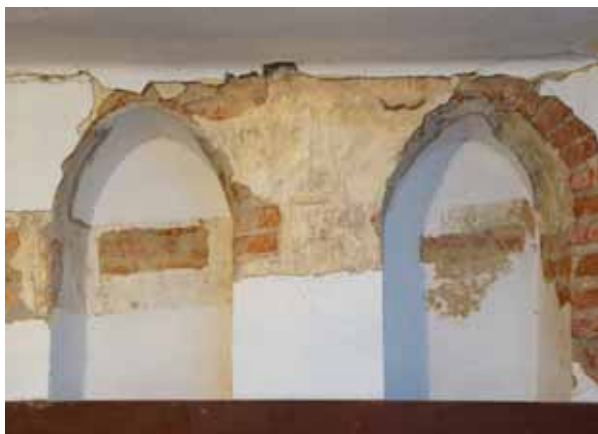
12. Gacsály, református templom. A két északi fülke

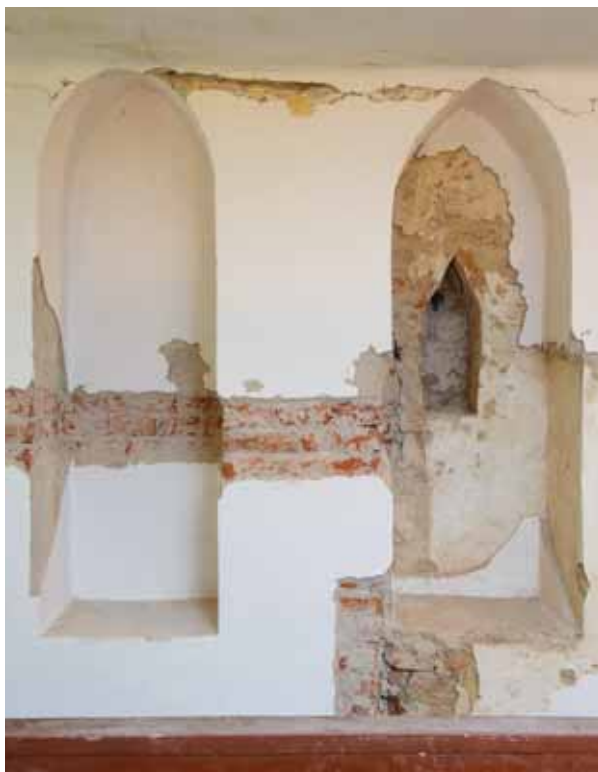
13. Gacsály, református templom. A két déli fülke

tengelyében tudniillik egy háromszögű záradékú, kisméretű (vak)nyílást falaztak ki.⁴⁷ Amint azt már említettük, a fülke déli kávéjától délre eső falazat egy későbbi (4. periódusú) átépítés során keletkezett. Következésképpen az ebben a fázisban lévő fülke sem tekinthető egykorúnak a másik hárommal, hanem másolás eredménye, bár helyén bizonyára eredetileg is volt egy fülke. A toronynyílás északi oldalán lévő két fülke környékén a tég-

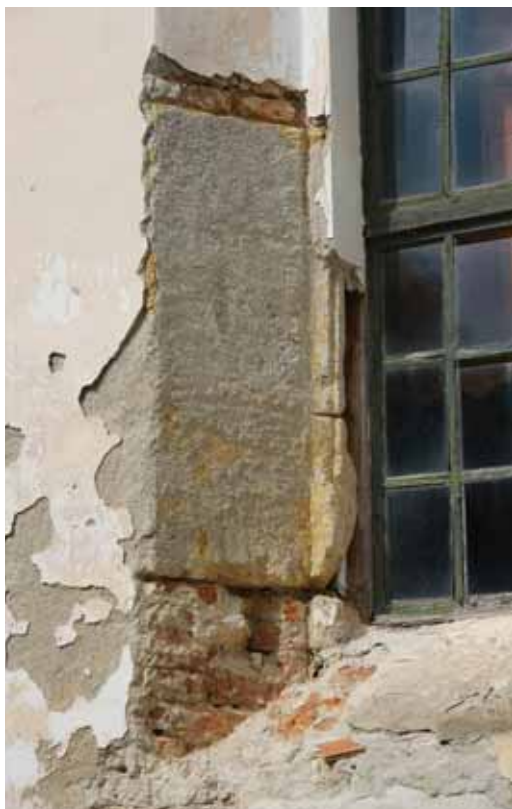
15. Gacsály, református templom. A hajó délnyugati ablakának gótikus kávája

A hajó déli falának nyugati végénél, a két lépcsős támpillér között, a falmező tengelyében egy csúcsíves záródású, rézsús kávájú ablak van, amely jelenlegi formáját és méretét többszöri átalakítás nyomán nyerte el.⁴⁸ A hajófallal egykorúnak csupán a nyílás nyugati kávéjának 150 cm hosszú alsó szakasza tekinthető, amely két, rézsús, tagozott bélletkőből áll (15. kép).⁴⁹ A mai könyöklő felett 28 cm-el, egészen a kő alsó végéig jól követhető, erős lefaragás nyomait tapasztaltuk. Ennek a lefaragásnak felső vonala az eredeti könyöklő szintjét jelöli ki. Ugyancsak erőteljes lefaragást figyeltünk meg a bélletkő belső szélén, ám a levéselt hornyolat nyomai így is felismerhetők voltak. Az ablak alsó kétharmada a fal belső oldala felől is egykorúnak bizonyult a falazattal. A két faragott kőből kialakított bélleten ezen az oldalon is felfedezhető volt a visszavéselt hornyolt tagozat nyoma, mint ahogy a rézsús könyöklő lenyomata is jól kivehető volt. Ennek alapján megállapíthattuk, hogy a mai nyílás helyén eredetileg egy, hornyolattal profilizott kőbéletes ablak állhatott, amelynek könyöklője kb. 28–30 cm-el magasabban záródott a jelenlegi könyöklőnél. Ennek a nyílásnak (2. építési periódus) sem szélességét, sem magasságát nem ismerjük, mivel a helyén kialakított követ-

kező ablak (3. építési periódus) a nyugati káva kivételével a teljes nyílást megsemmisítette. A 3. periódusú ablak szélessége nagyjából megegyezett a mostanival, csupán könyöklője húzódott 80 cm-el mélyebben. Ennek a nyílásnak sem ismerjük a magasságát, valamint felső lezárásának formájára vonatkozóan sem tudunk érdemlegeset mondani, hiszen a következő, 4. periódusban ezt is átalakították. Azt is csak feltételezzük, hogy szélessége nagyjából megegyezhetett a mai ablakéval.⁵⁰

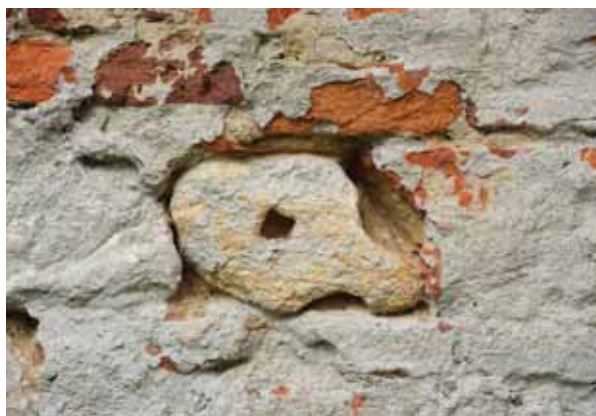
16. Gacsály, református templom. Falazóként felhasznált gótikus boltozati borda

zat összefügg a második ablaknyílás kiképzésével (3. építési periódus). Ennek során nemcsak az eredeti nyílást bontották el, hanem az ablak könyöklőjének hossztengelelyétől keletre eső teljes falszakaszt újraépítették az alapozástól. A falazat előtt álló, vele kötésben lévő támpillér is ekkor épült.⁵² Ebben a falazatban már jóval több faragvány figyelhető meg másodlagos helyzetben. Ezek közül is figyelemreméltóak a gótikus boltozati (trapézorrú) kőbordák (16. kép). A legutolsó beavatkozás már a mai ablaknyílás kialakításával hozható kapcsolatba.⁵³

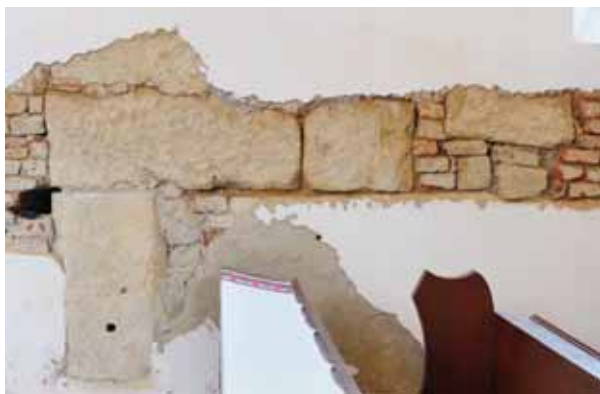
18. Gacsály, református templom. Falazókóként felhasznált kőfaragványok a déli hajófalban

a felette elhelyezkedő másik, nagyméretű, meghatározhatatlan faragvány (18. kép), valamint a bejáratától keletre a falból kiemelt két trapézorrú boltozati kőborda (19/A–B. kép) is, de említhetnénk azt a két nagyméretű szarkóvet is, amelyeket közvetlen a padló felett építettek be. Ugyancsak a falazatból, nevezetesen a mai ajtó keleti kávéjából bontottunk ki egy párkányhoz tartozó elemet, amelynek profilja élszedések által közrefogott hornyok, valamint egy hornyolt profilú ablakosztó darabot is (20. kép).

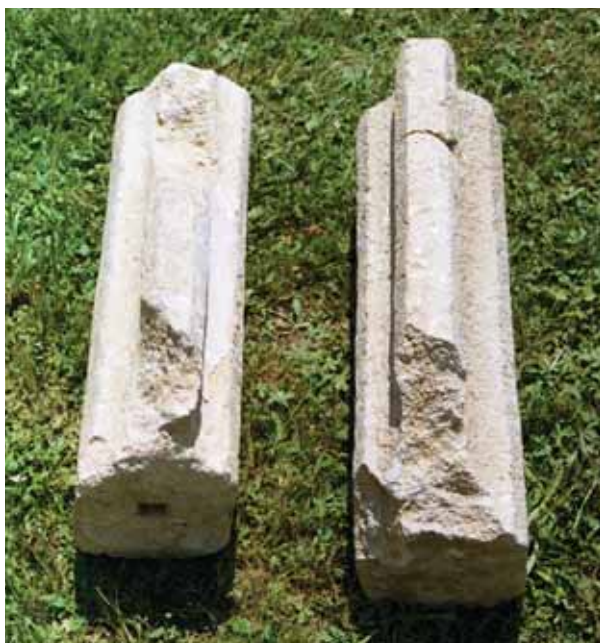
19/A. Gacsály, református templom. Trapézorrú boltozati bordák

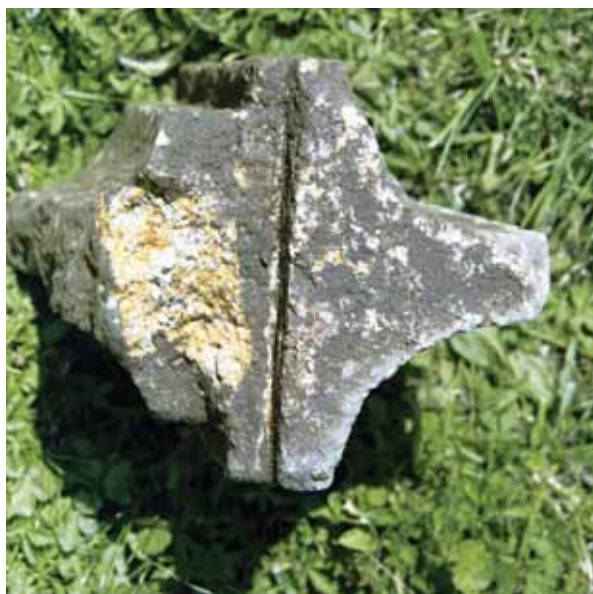
20. Gacsály, református templom. Gótikus ablakosztó töredéke

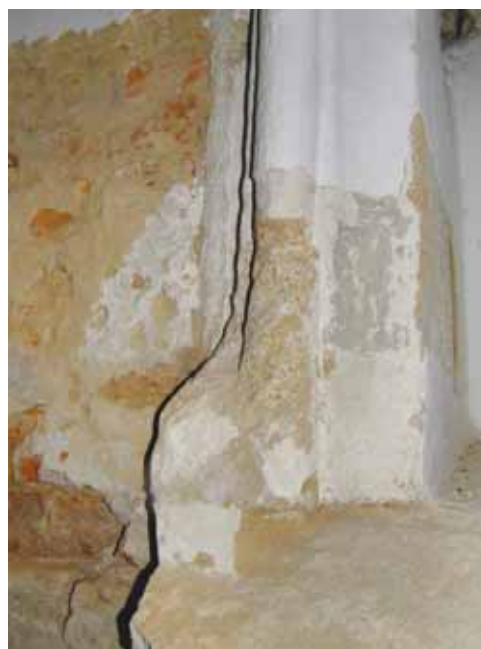
24. Gacsály, református templom. A szentségtartó fülke csavart lábzata

Az északkeleti fal nyugati felében egy, a fallal egykorú szentségfülke van (9. és 23. kép). Az 58 × 38 cm belméretű fülke faragott kőből kialakított szemöldökpárkánya szímatagozatú. Ugyanakkor magát a – szintén egyenes szemöldökkel záródó – fülkét határoló faragott kőanyagról megállapítottuk, hogy azokat legalább egy, de inkább két korábbi faragvány átfaragásával képezték ki, melyek mérete is lényegesen eltér egymástól. A szemöldök, valamint a déli szárkó részben takarásban lévő belső oldalon reneszánsz jellegű kíma tagozat látható. Ugyanakkor a kövek külső felét hornyok által közrefogott pálcák keretezi. A pálcák alul mindkét oldalon csavart lábzatban (24.

kép) végződik, mely lent gallérral zárul. Ez egyértelműen késő gótikus vonás. A fülke szögben törő könyöklőjének alsó tagozatát széles, mély horony alkotja.

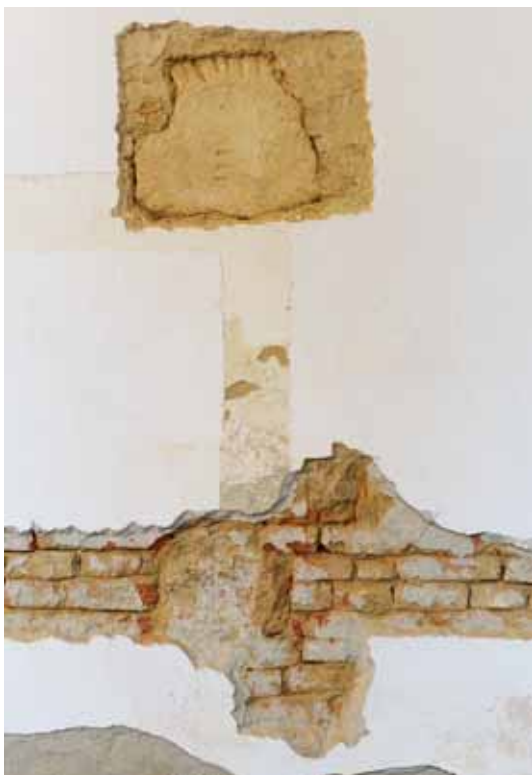
25. Gacsály, református templom. Falazókőként felhasznált kőfaragványok az északi falban

A szentély északi falának külső homlokzatán a jelenlegi vakolat alatt egy bevagdosott („pikkelt”) felületű, fehér meszelésű réteget figyeltünk meg. Az egységesnek bizonyult fal északnyugati sarkához csatlakozó, valamint a tengelyben emelkedő pillér ellenben már utólagos építmény.⁶⁵ Ugyancsak később került kialakításra a falat egyetlen helyen áttörő ablaknyílás is (4. periódus). Kiderült tehát, hogy a szentély északi falának az északnyugati saroktól nyugatra húzódó részét a 3. építési periódusban teljes egészében visszabontották, majd kőveléglával újrafalazták. Ugyanekkor a hajónak eredeti északi falát is elbontották. Az új, szintén vegyes falazatú hajófalat beljebb, már a szentély északi falának vonalában építették meg.⁶⁶ Bizonyos, hogy ekkor már a diadalívet is elbontották, amely nem is épült fel többé. A visszabontás során a megmaradt 2. periódusú falban keletkezett nagyobb sérüléseket, kiromlásokat utólagosan kijavították. Ilyen falazatból emeltünk ki két boltozati kőbordát. A 3. építési periódusú északi falban számos egyéb faragványt (25. kép) is felhasználtak. Ezen faragványok döntő többsége nagyalakú kváder és falpillér.

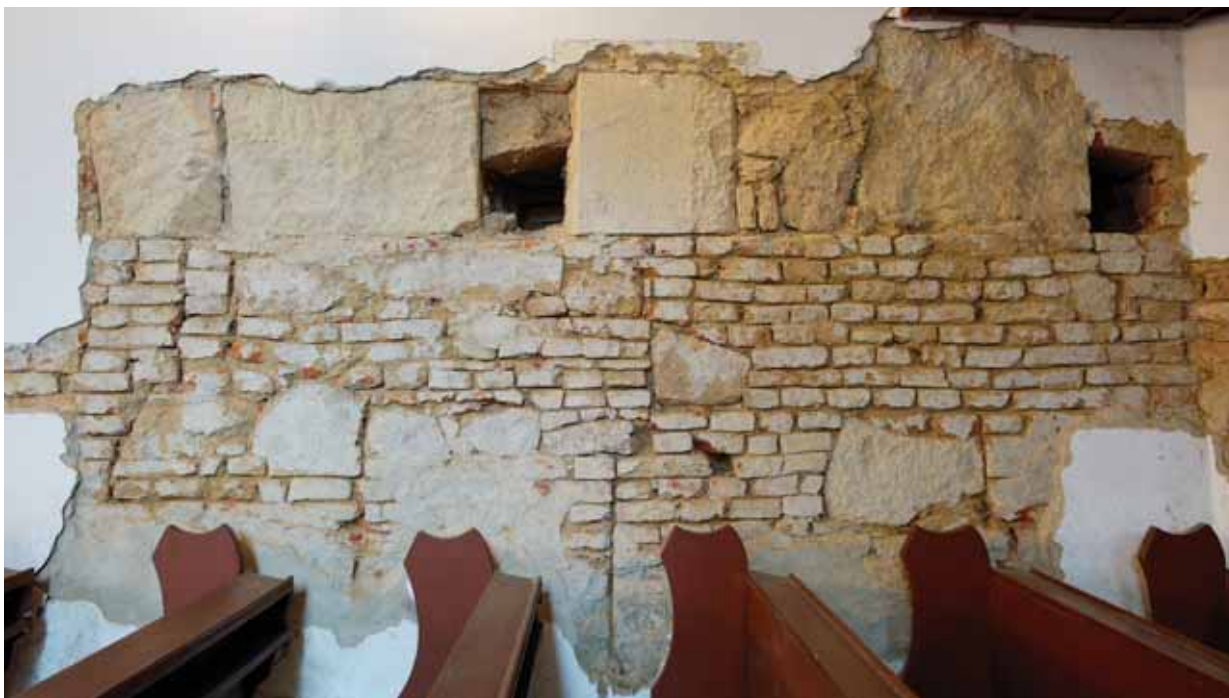
26. Gacsály, református templom. Korábbi karzat nyomai az északi szentélyfalban

A szentély északi, 3. periódusú falazatában két nagyméretű – egyazon magasságban kiképzett – gerendafészket bontottunk ki, amelyek egy korábbi, a mainál alacsonyabban húzódó, kb. 250 cm széles karzathoz tartoztak (26. kép). A nyugati fészket nagyméretű faragványok határolják.⁶⁷ A fészkek pontosan a visszabontott eredeti fa-

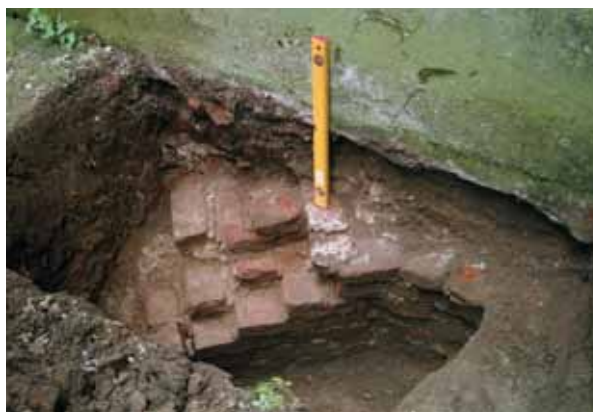
28. Gacsály, református templom. Átlós támpillér alapozása a hajó északnyugati sarkán

A 6. számú kutatóárkot a hajó nyugati falának északi szakasza előtt jelöltük ki, a toronnyal kötésben álló nyugati hajófal északi végénél.⁷¹ A felső, 20 cm vastag humusztakaró alatt egy 40–50 cm-es, nagyjából vízszintesen húzódnak, szürke földes feltöltést figyeltünk meg. Ez alatt egy 20–30 cm vastag, habarcsos-téglás építési sáv következett, amely alatt már csak a sárgásbarna agyagos altalaj következett. A toronnyal kötésben lévő hajófal 20–25 cm széles alapozási kiugrása 50–55 cm-es mélységben került elő. Az általunk építési réteggként meghatározott réteg pontosan az alapozási kiugrásra fut rá. Ebben a mélységben bontottuk ki a toronnyal kötésben lévő hajófal északnyugati – lebontott – átlós támpillér-ének alapozását (28. kép).⁷²

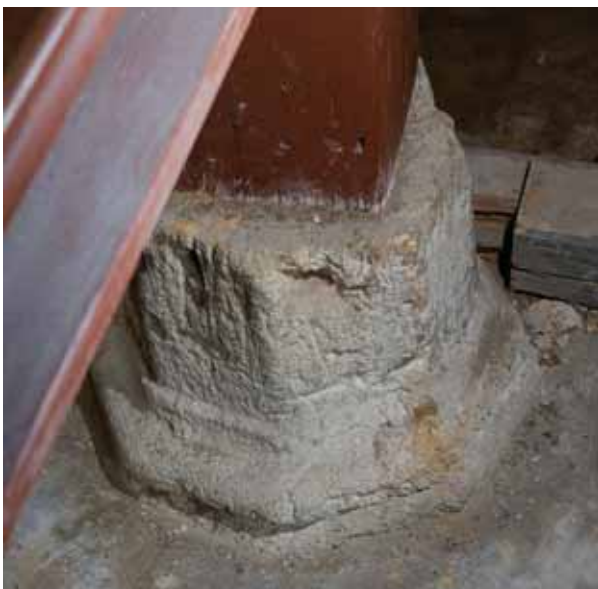
33. Gacsály, református templom. Gótikus kőfaragvány az egyik karzatoszlop alatt

a korábbiakról lemásolt ülőfülkéje arra utal, hogy karzatnak mindenképpen kellett lennie ebben a periódusban is. A hajó délnyugati ablaknyílása miatt – amelynek alsó része a karzatszint alá esik –, feljárata minden bizonnyal ezen az oldalon volt. Talán ehhez a karzathoz tartozott az a nyolcszögletű oszlopfejezet, mely ma a keleti karzat egyik faoszlopa alatt látható (33. kép).

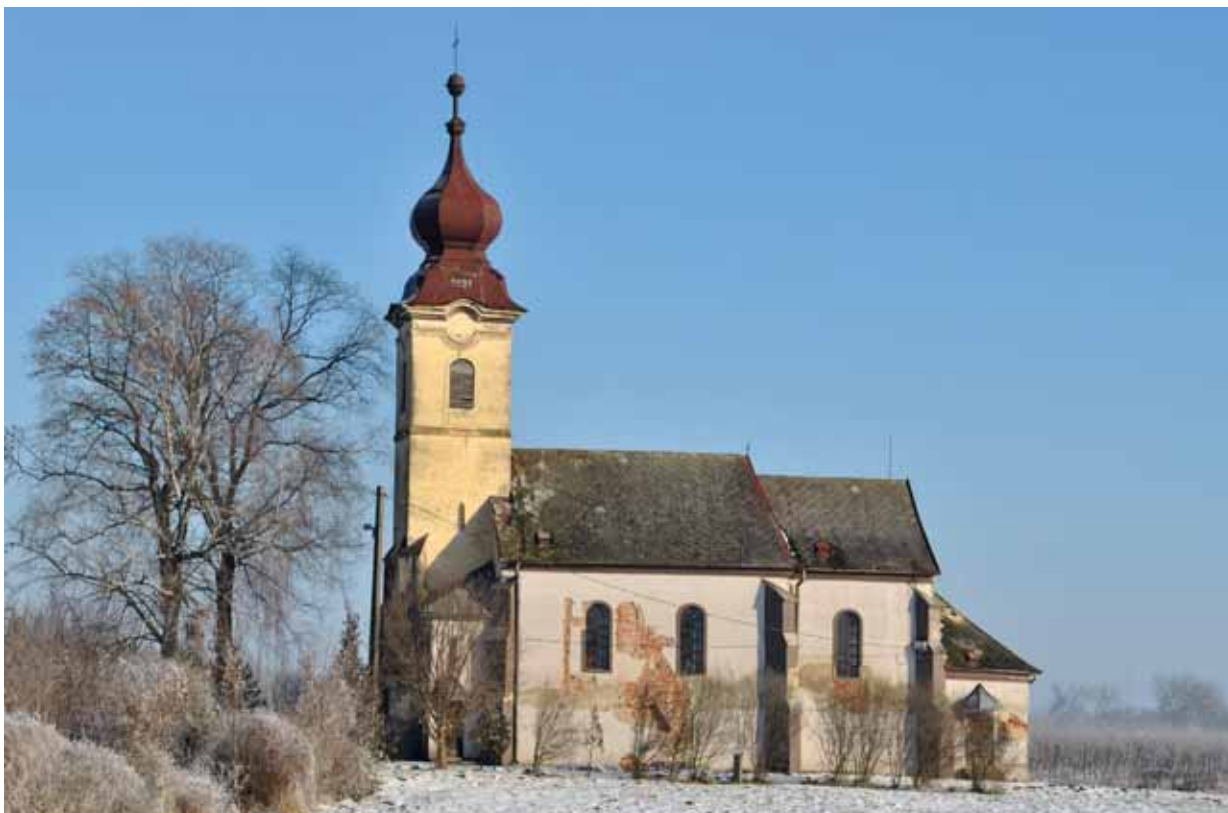
37. Zajta, római katolikus templom. Déli homlokzat

Zajta a szomszédos Gacsálytól 3–4 km-re fekszik. Téglából épült temploma szabadon áll a település egy magaslatán (37. kép). Téglány alakú hajójának keleti végéhez egyenes záródású szentély kapcsolódik, a hajó nyugati homlokzatához négyszintes torony csatlakozik, melynek felső szintje és hagyma alakú sisakja késő barokk kori (38. kép). A torony nyugati homlokzati falát jellegtelen, félköríves lezárású bejárat töri át, amely fölött valoklatból formázott oromzat húzódik. Az oromzat két oldalán egy-egy keskeny, egyenes szemöldökkel záródó résablak nyílik. A harmadik szint nyugati, déli és északi homlokzatának falait egy-egy, csúcsívvél lezárt résablak töri át. Az egytagú párkány fölötti felső (negyedik) toronyszint falaiban – az íves órapárkány alatt – egy-egy

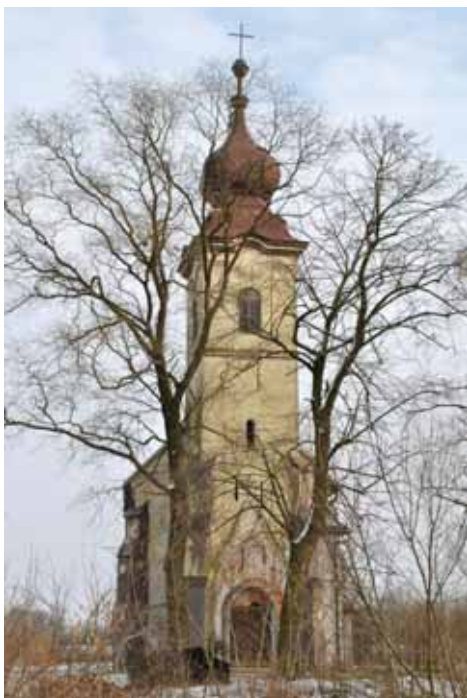
38. Zajta, római katolikus templom. Nyugati homlokzat

félköríves, barokk ablaknyílás látható. A tornyot hagyma alakú sisak zárja le, megújított bádoggal fedésén 1913-as évszám. A torony déli oldalához egy félnyereggtetővel fedett karzatfeljárót építettek, melynek egyenes szemöldökű bejárata a déli oldalon nyílik, fölötté ablaknyílás.

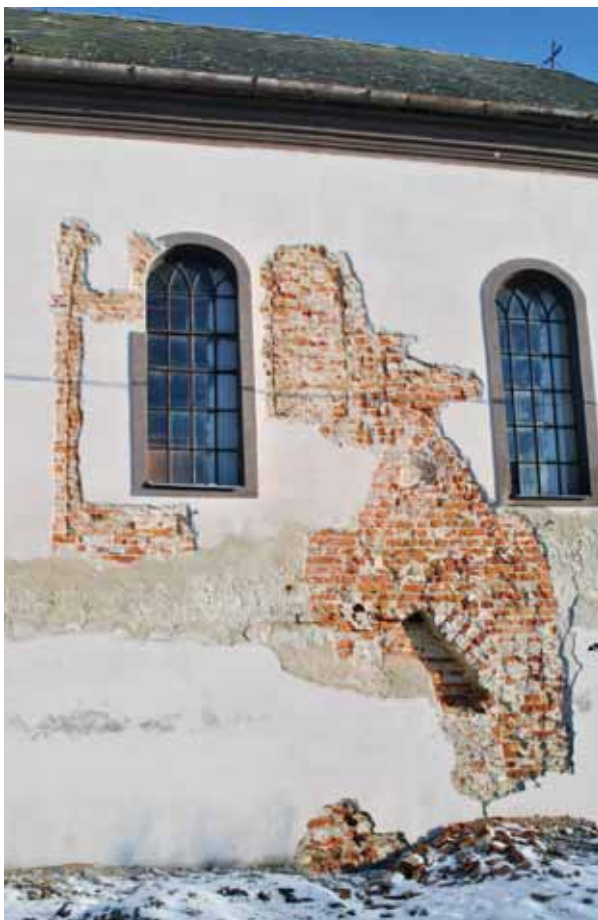
40. Zajta, római katolikus templom. A hajó déli falában feltárt ablaknyílások és kapuzat

lás felső, valamint külső részét a mai ablak kialakításakor bontották el. (A külső oldalon már a mai ablakhoz tartozó átfalazást találtuk csak meg.) A kávák felületét itt is a kétrétegű – fehérre, illetve szürkésfehérre meszelt – vakolat fedte.⁹⁷ A hajó déli homlokzati falának kutatásakor sikerült rábukkannunk az egykori, lépcsőzetesen kifalazott, oromzatos kapuzat maradványaira is (41. kép), amelynek teljes felületén erőteljes visszabontásra utaló – a kapu formáját és méreteit mégiscsak kirajzoló – lefaragásokat figyelhettünk meg.⁹⁸ Maga a kapunyílás szintén csúcsíves kialakítású. (A nyílás nyugati kávája és áthidalója egy későbbi építkezés során semmisült meg.) A timpanon teljes felülete erősen megvésett, beleértve a timpanon széléit kijelölő, függőleges szakaszokat is, így nem tudjuk, hogy a kapuépítmény mennyire ugrott ki a homlokzati falazat elé (42. kép). Mindenesetre ez nem lehetett több, mint 15–20 cm.⁹⁹ Lábazati párkányra utaló nyomokat nem fedeztünk fel, ezek hiányát a homlokzati takaró vastag cement kellőképpen indokolja, hiszen

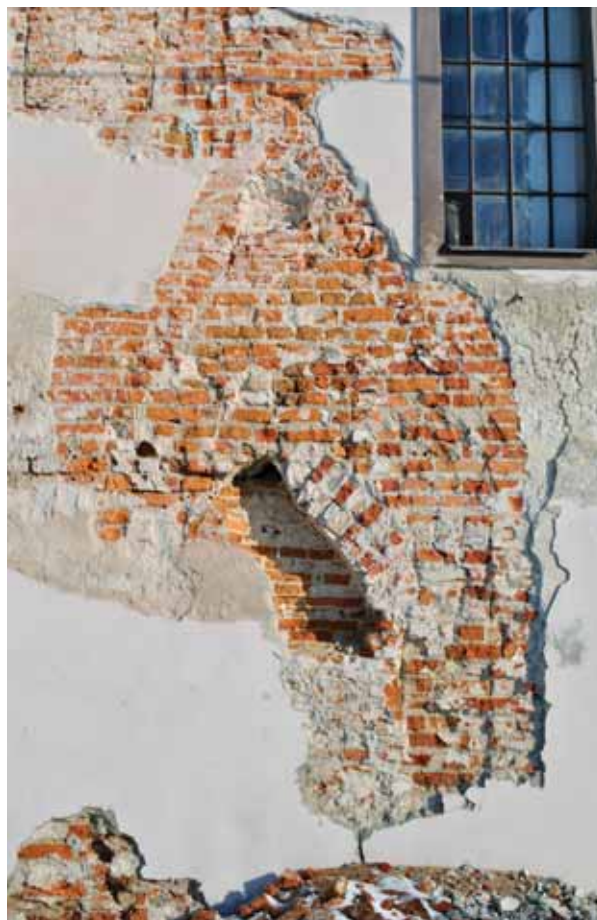
41. Zajta, római katolikus templom. A déli kapuzat és visszabontott timpanonos lezárása

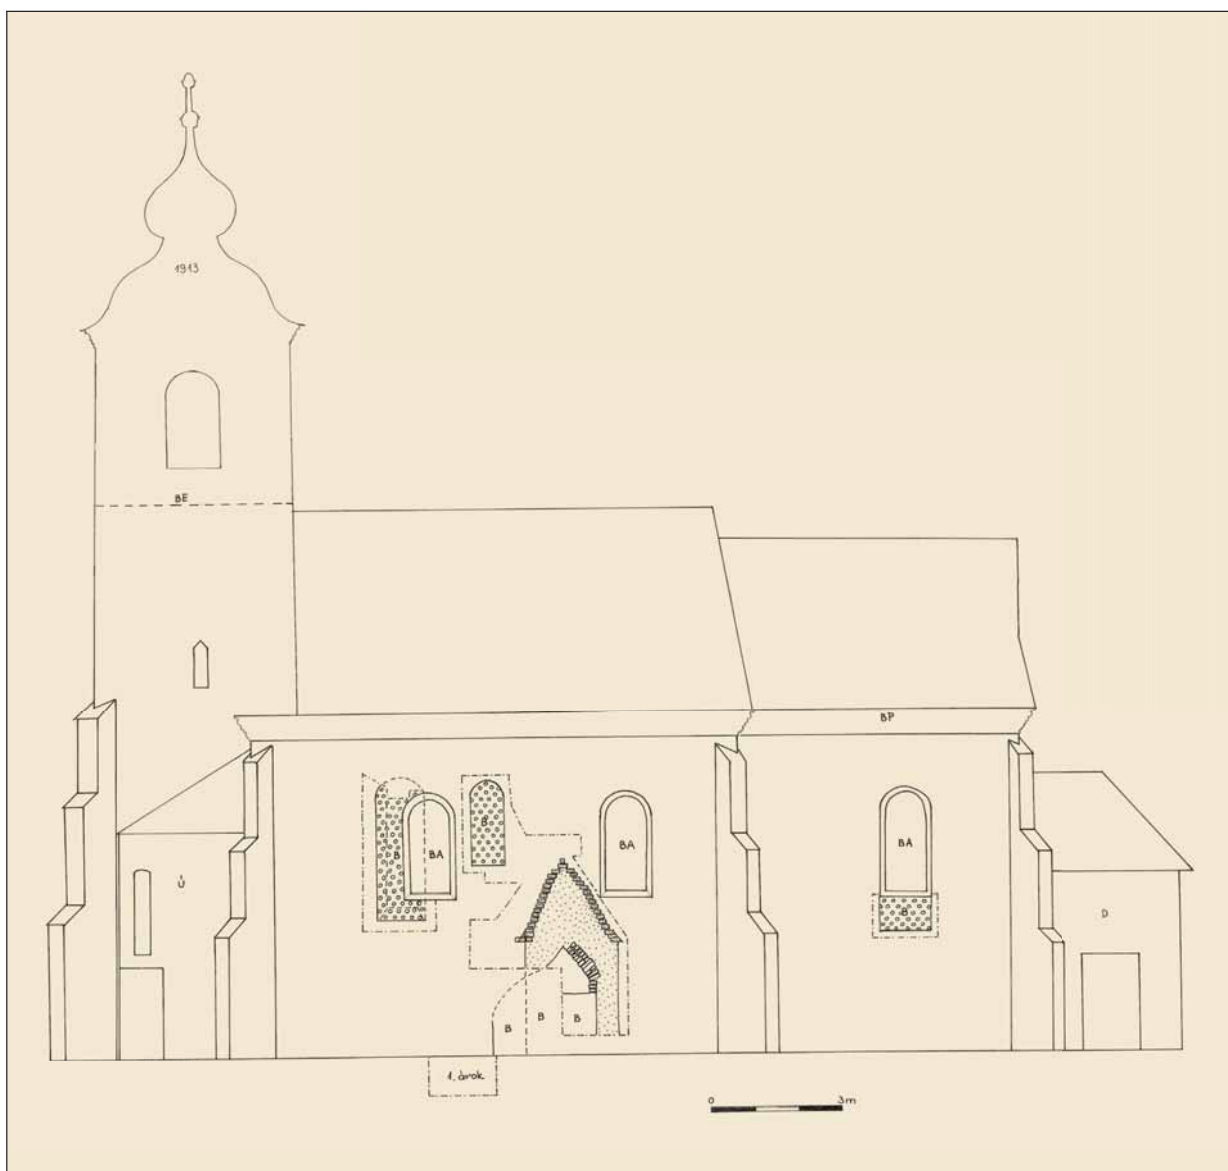
42. Zajta, római katolikus templom. A déli homlokzat kutatási felmérése

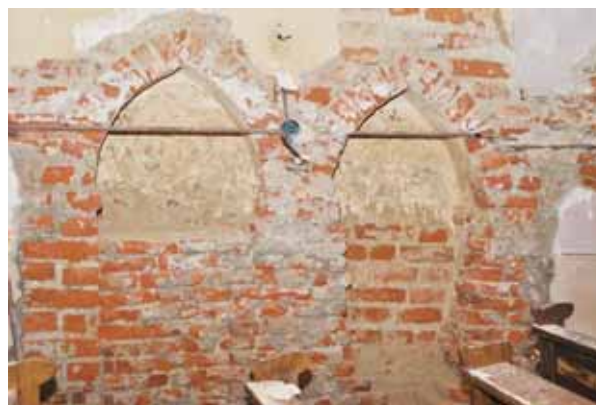
45. Zajta, római katolikus templom. Az északi fal nyugati szélő fülkéi

a nagyméretű fülkénél korábbi – átfalzásban egy csúcsívesen záródó ülőfülkét tártunk fel.¹¹² Hátfalán fehérre meszelt, vékony vakolat húzódik. Az áthidaló és a fülke kávain visszafaragásnak nyomát nem fedeztük fel, amely egyben azt is jelenti, hogy a fülkét bizonyosan az átfalzással egykorúnak kell tartanunk. A széles fülke nyugati kávját, legnagyobb meglepetésünkre, egy korábbi, a főfallal egykorú, csúcsíves nyílás kávjából alakították ki. Téglából falazott, meredeken ívelődő áthidalójából csupán egy 90–95 cm-es szakasz maradt ránk. A nyílás többi részét az átfalzás, valamint az átfalzásnál későbbi nagyméretű fülke áthidalója semmisítette meg. A káva belső oldalán egy 10 × 15 cm-es méretű tokhorony húzódik, amely a váll fölötti részen is folytatódik (47. kép).¹¹³

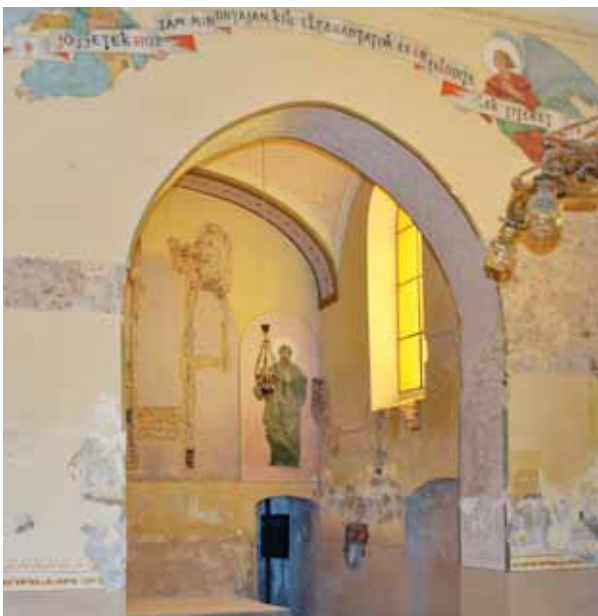
46. Zajta, római katolikus templom. A diadalív és a szentély keleti falában feltárt ablaknyílások

A csúcsíves diadalívet jelenlegi formájában is eredetinek tartjuk (46. kép). Belső oldalán, 310 cm-es magasság-

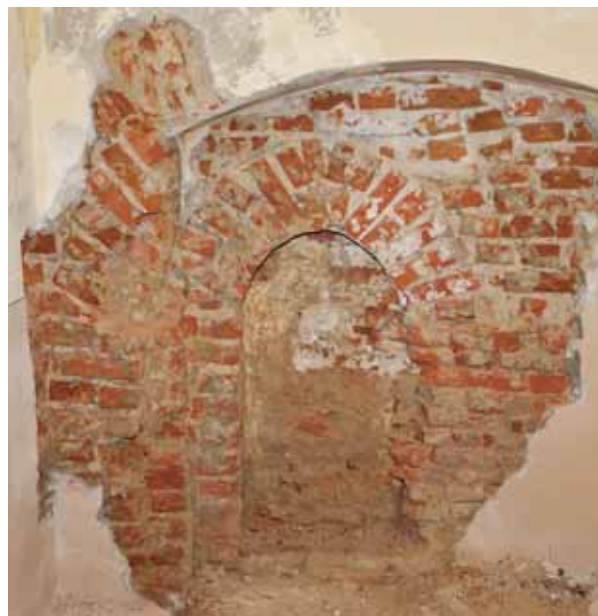
47. Zajta, római katolikus templom. A szentély északi fala a sekrestyeajtó megmaradt nyugati kávjával és az utólagos falifülkével

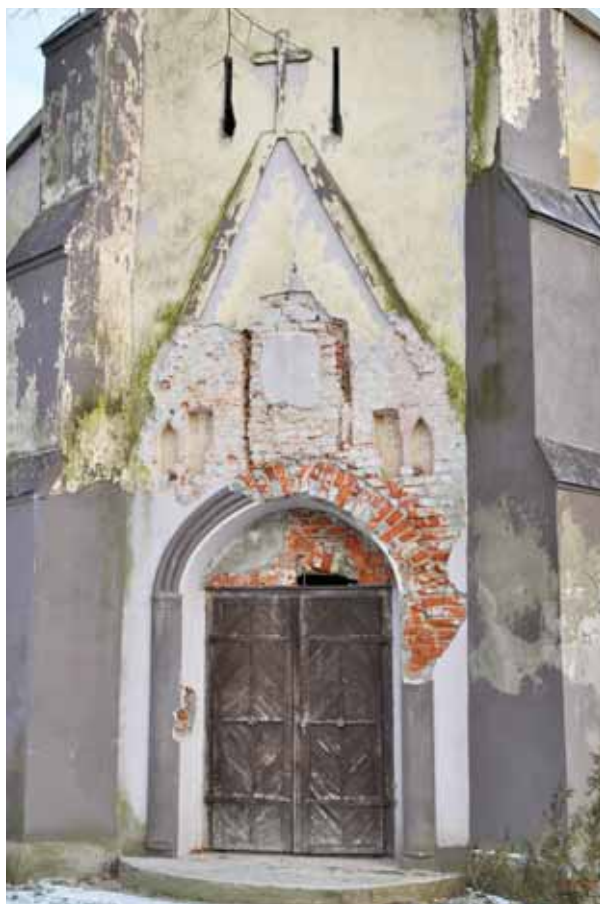
49. Zajta, római katolikus templom. A torony nyugati kapuzata

A kapuzat fölötti két résablak szintén megtartotta eredeti formáját, azokon átalakításnak nyomát nem fedeztük fel. A kapu fölötti meredek vonalú, széles vakolat-sávok alkotta timpanont is megvizsgáltuk. Egyértelműen kiderült, hogy a vakolat alatt lépcsősen elhelyezett, a falazattal egykorú téglasor húzódik. A timpanonmezőben utólagos lefaragásnak nyomát nem lehetett felfedezni. A homlokzati falon a jelenleginél korábbi vakolatréteget nem fedeztünk fel. A felső áthidaló fölött egy széles fülkét bontottunk ki, amely utólagos kialakításúnak bizonyult.¹²¹ A másodlagos fülke két oldalán, közvetlenül a külső áthidaló fölött két-két kisméretű, a torony falával egykorú fülkét tártunk fel. A két, valamivel alacsonyabban záródó szélső fülke csúcsíves, míg a két belső egyenesen záródik. Ez utóbbiak felső részében két-két, apró féloszloppal elválasztott mérműves vakablakot formáztak meg. A külső és a belső fülkéket egy 10 cm széles, alacsony lábazatról indított oszlop választja el. A belső fülkék belső oldalát egy magas lábazatról indított oszlop határolja, amelyek pontos méretét már nem ismerjük, mivel belső oldalukat az utólagosan kialakított, nagyméretű fülkével erőteljesen visszafaragták. A fülkék oldalfalait, könyöklőit, valamint felső lapjukat kétrétegű mesze-lésréteg fedte (50. kép).¹²²

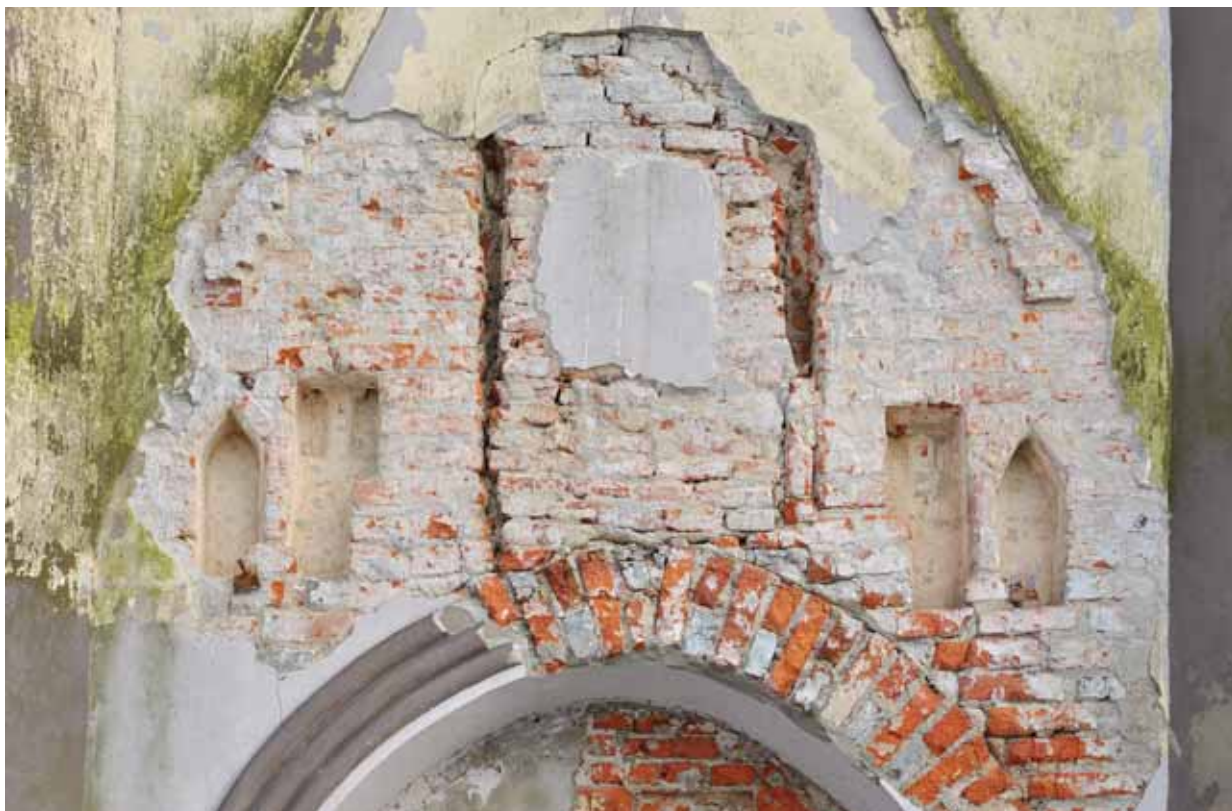
50. Zajta, római katolikus templom. A torony nyugati kapzatának timpanonja és a feltárt fülkék

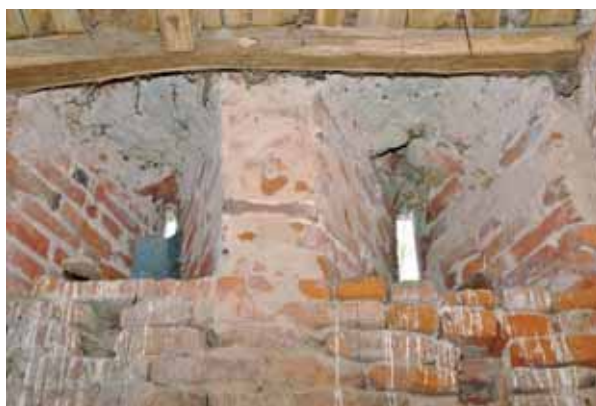
51. Zajta, római katolikus templom. A torony nyugati falának második szintjén lévő résablakok a belső felől

A toronyalj padlójától 660 cm-es magasságban (az egykori boltozat fölötti szakaszon) két, kívülről is látható résablak van (51. kép). Széles belső fülkék kávi rézsűsek, lezárása szegmensíves.¹²⁶ Az ablakok szemöldökének magasságában egy 10 cm vastag fafödém húzódik. A harmadik szint nyugati, északi és déli falának tengelyében egy-egy szegmens lezárású belső fülkés, rézsűs kávi, a külső felől csúcsíves ablaknyílás látható (52. kép).¹²⁷ A keleti falban egy szegmensíves áthidalású ajtónyílás vezet a padlás-térbe. Az ablaknyílások a toronyfallal egykorúak, mint ahogy a padlás felé nyíló ajtót is annak tartjuk. A fenti ablaknyílások fölött 100 cm-el a nyugati, a keleti és a déli fal tengelyében egy-egy befalazás látszik,¹²⁸ szélességük megegyezik a fenti ablaknyílásokéval, lezárásuk azonban már hiányzik. A középkori fal 13,8 m-es magasságig követhető, ahonnan a barokk emelés következik.¹²⁹

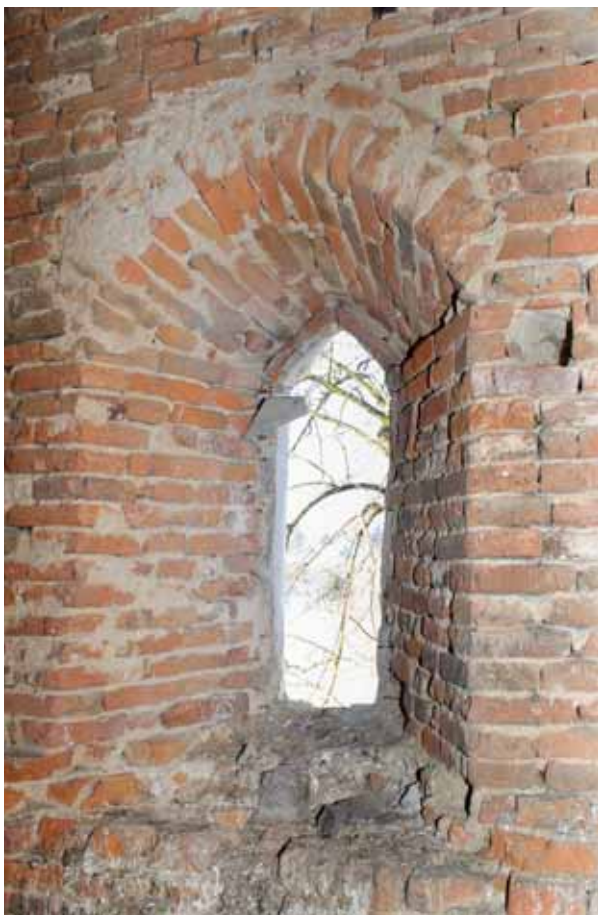
52. Zajta, római katolikus templom. A torony nyugati falának harmadik szintjén lévő ablaknyílás a belső felől

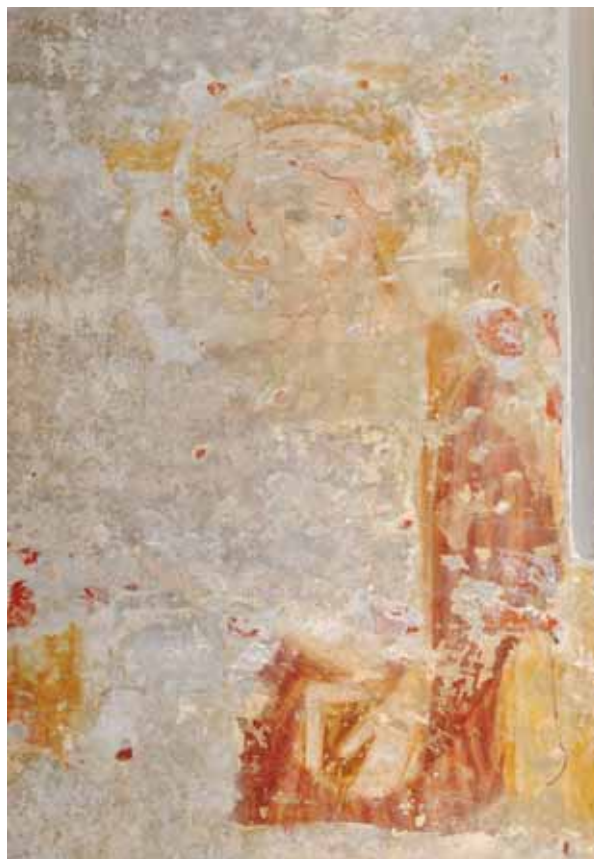
55. Zajta, római katolikus templom. A hajó északi falán föltárt középkori falkép részlete

A kutatás során, az oldalfalakon csak két fehér meszelésű vakolatréteget fedeztünk fel. Ez alól kivételt jelentett a hajó északi fala, amelyen egy vélhetően apostolt ábrázoló falkép részlete került elő (55. kép).¹⁴² A falon első réteggént jelentkező képpel egyidősnek tartjuk azt a hártvavékony, közvetlenül a téglafelületet fedő meszelést, amelyet csak néhány ponton találtunk meg.¹⁴³
