## A LOVÁSZPATONAI EVANGÉLIKUS TEMPLOM FELTÁRÁSA ÉS HELYREÁLLÍTÁSA

## DIE ERSCHLIESSUNG UND WIEDERHERSTELLUNG DER EVANGELISCHEN KIRCHE VON LOVÁSZPATONA

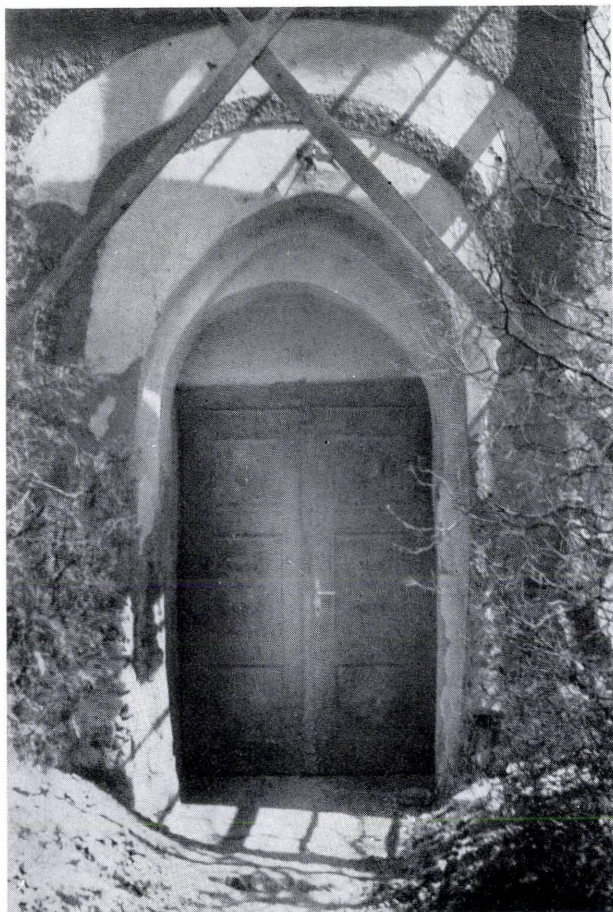
133. kép. A torony bejárata  
1959. szept. 4-én

A torony bejárata fölött előkerült a vörös vonallal keretezett latin és magyar nyelvű felirat további

része.<sup>8</sup> A keret formája igen emlékeztet a szentélyben levő intarziás pad 1774-es évszámának keretére. Feltételezhető, hogy ez a felirat is a XVIII. század második felében készült. Érdekes, hogy a betűket a sötét alpra festett sárgás festék „lekaparásával” alakították ki. A felirat fölötti körablaknál kiderült, hogy egy kőből faragták.

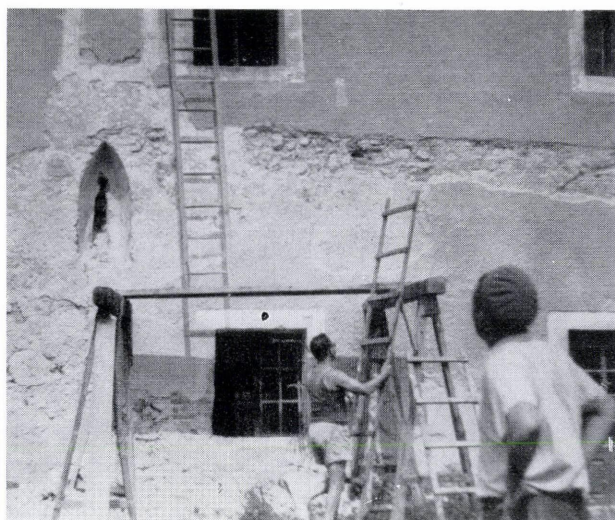
136. kép. A kutatósáv végénél előkerült gótikus ablak

A déli homlokzat közepe táján vízszintesen húzott kutatósávban elfalazott gótikus nyílások jelentkeztek. A kutatósávtól lefelé, a fal nyugati felében három kisméretű, gótikus ablak került elő. Ezek fülkéiben téglából kialakított, mérműre emlékeztető nyílásokat találunk. A fal keleti felében két nagyméretű, a föld felszínéig érő, téglával elfalazott gótikus ívet, a kettő között pedig — kissé magasabban levő záradékkal — egy kisméretű, elfalazott, gótikus ablakot találunk. A kisméretű gótikus ablak korábbi a nagy gótikus íveknél, amelyek közül a nyugati nyílásnak a szentély felé eső része belemetsz ebbe a korábbi ablakba. Ezt megelőzően egy kisebb, ugyancsak gótikus nyílás miatt már elfalazták az ablakot. Megfigyeltük, hogy ennek a korai gótikus ablaknak és az először említett három egyforma gótikus

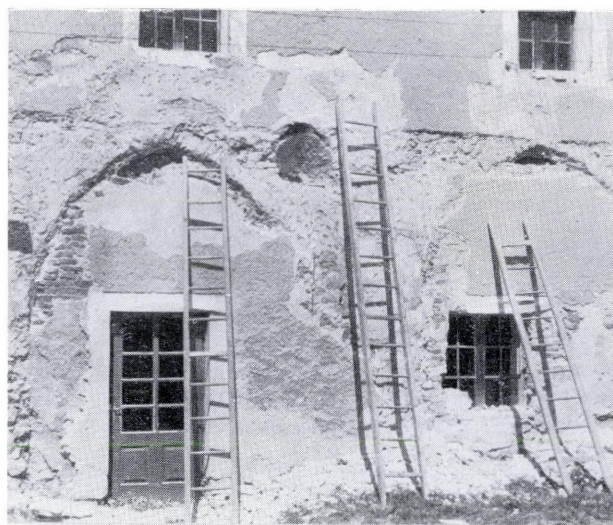
137. kép. A déli homlokzat keleti, alsó részén előkerült gótikus nyílások

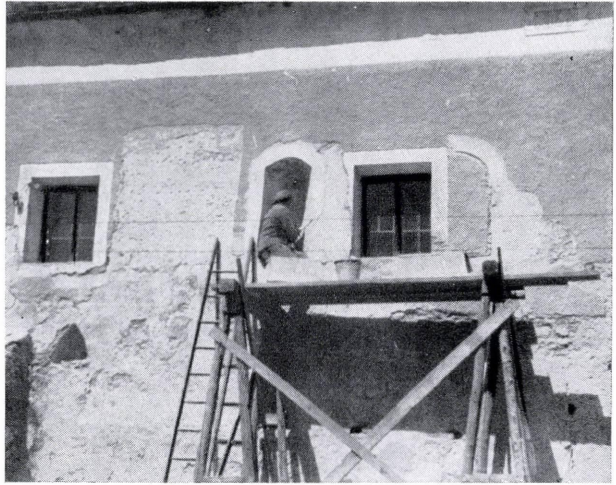
138. kép. A déli homlokzat nyugati, felső részén feltárt román kori ablakok

Ezek után megkezdtük a felső szintek kutatását. A három kisméretű ablak fölött — azokkal csaknem azonos tengelyosztással — három félköríves záródású ablak maradványát találtuk. A középső teljesen épségben került elő. Ennek belső nyílása keskeny résablak, nem bővül ki, mint a másik kettő. A belső falsíkon vakolatleveréssel megállapítottuk, hogy a résablak kávéját lapos kövek felhasználásával alakították ki. Az ablakot később belülről elfalazták, külső részét falfülkeként meghagyták és vakolt kereteléssel látták el. Ez az átalakítás a XVIII—XIX. században történhetett. Az ablak kibontásakor megfigyeltünk egy csekély mélységű, ék alakú hornyot, amelybe egykor az ablakot záró üveg kerete illeszkedett. A kibontásakor az ablak alsó nyugati sarkában megtaláltuk a kör alakú ablakszemek ólomra foglalt maradványait. Ettől az ablaktól keletre egy hasonló, csaknem épségben levő, nyugatra pedig egy erősen megcsontított ablakot — csak a kávák indításai és a könyöklő maradványai kerültek elő — tártunk fel. E két ablak belső oldalát — hogy több fényt nyerjenek — később kibővítették. E három egyforma felső ablakot — figyelembe véve a három alattuk levő, kisméretű, gótikus ablakot, amelyeknél későbbiek semmiképpen sem lehetnek — építészeti, történeti és formai meggondolások alapján román korinak tartjuk.

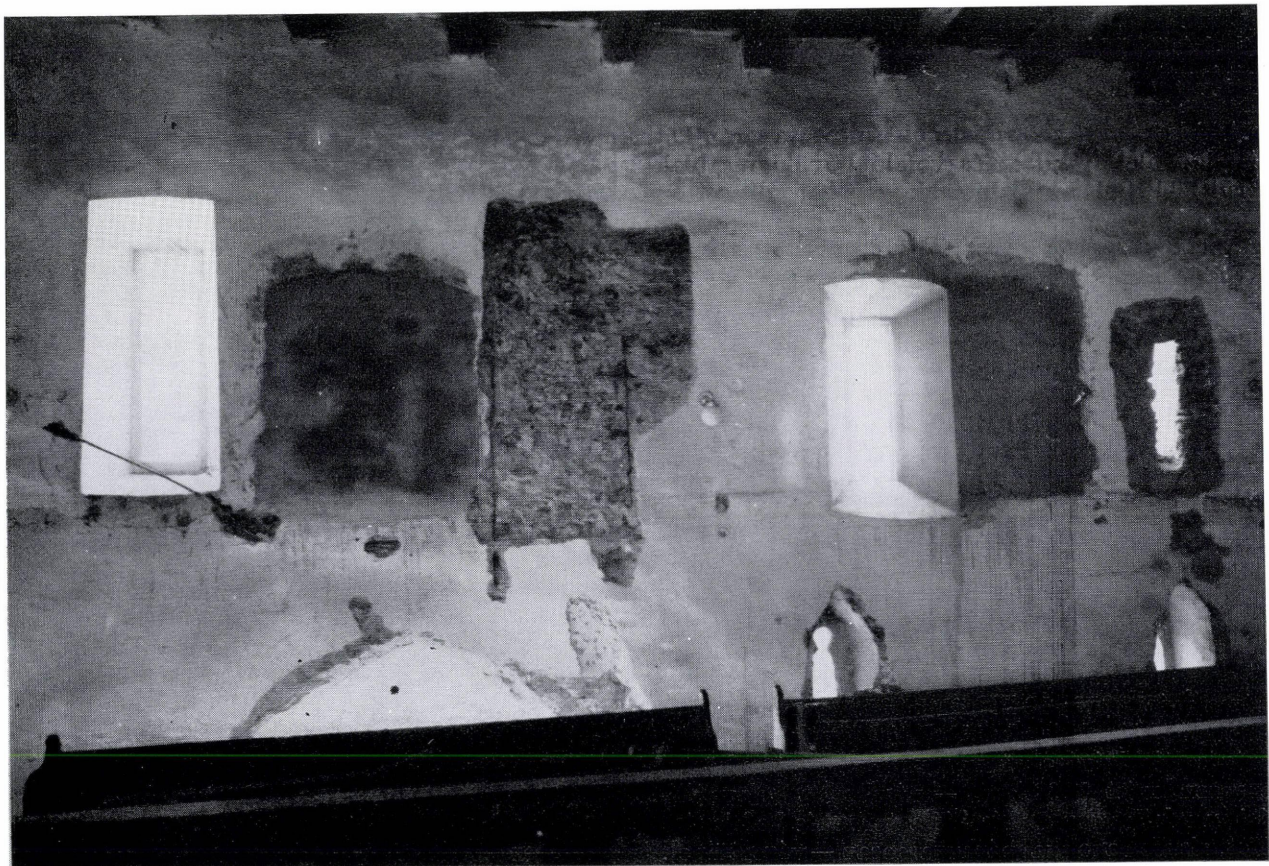
141. kép. A déli fal feltárt ablakai belülről

A hajó déli falának belső síkját néhány helyen vakolatleveréssel megkutattuk, hogy az eddigi falfeltárások eredményei alapján felvázolt építéstörténethez további bizonyító adatokat gyűjtsünk. A déli karzat feletti falszakaszon, a keleti román kori ablak és a nyugati nagy gótikus ív között két függőleges, egymástól 1 m-re levő falelválás mutatkozott, mintha ott egy észak-déli irányú falat elmetstettek volna. Az elválásnál apró vakolat-

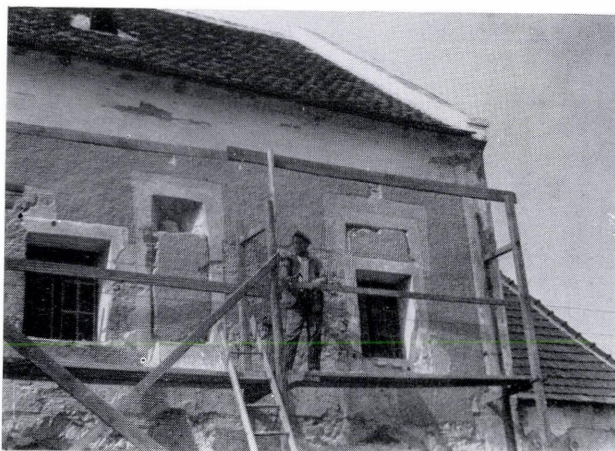
144. kép. A déli homlokzat keleti, felső részén előkerült ablakok

A felső szint keleti felének kutatása során két téglalap alakú, kifelé és befelé bővülő résablak került elő. Belső kialakításuk igen hasonlít a fent tárgyalt két szélső román kori ablakéhoz. Ezeket az ablakokat a feltételezett déli kápolna építésével egy időben, vagy valamivel később készíthették, hogy a megszüntetett korábbi gótikus ablak által szolgáltatott fényt valamiképpen pótolják.

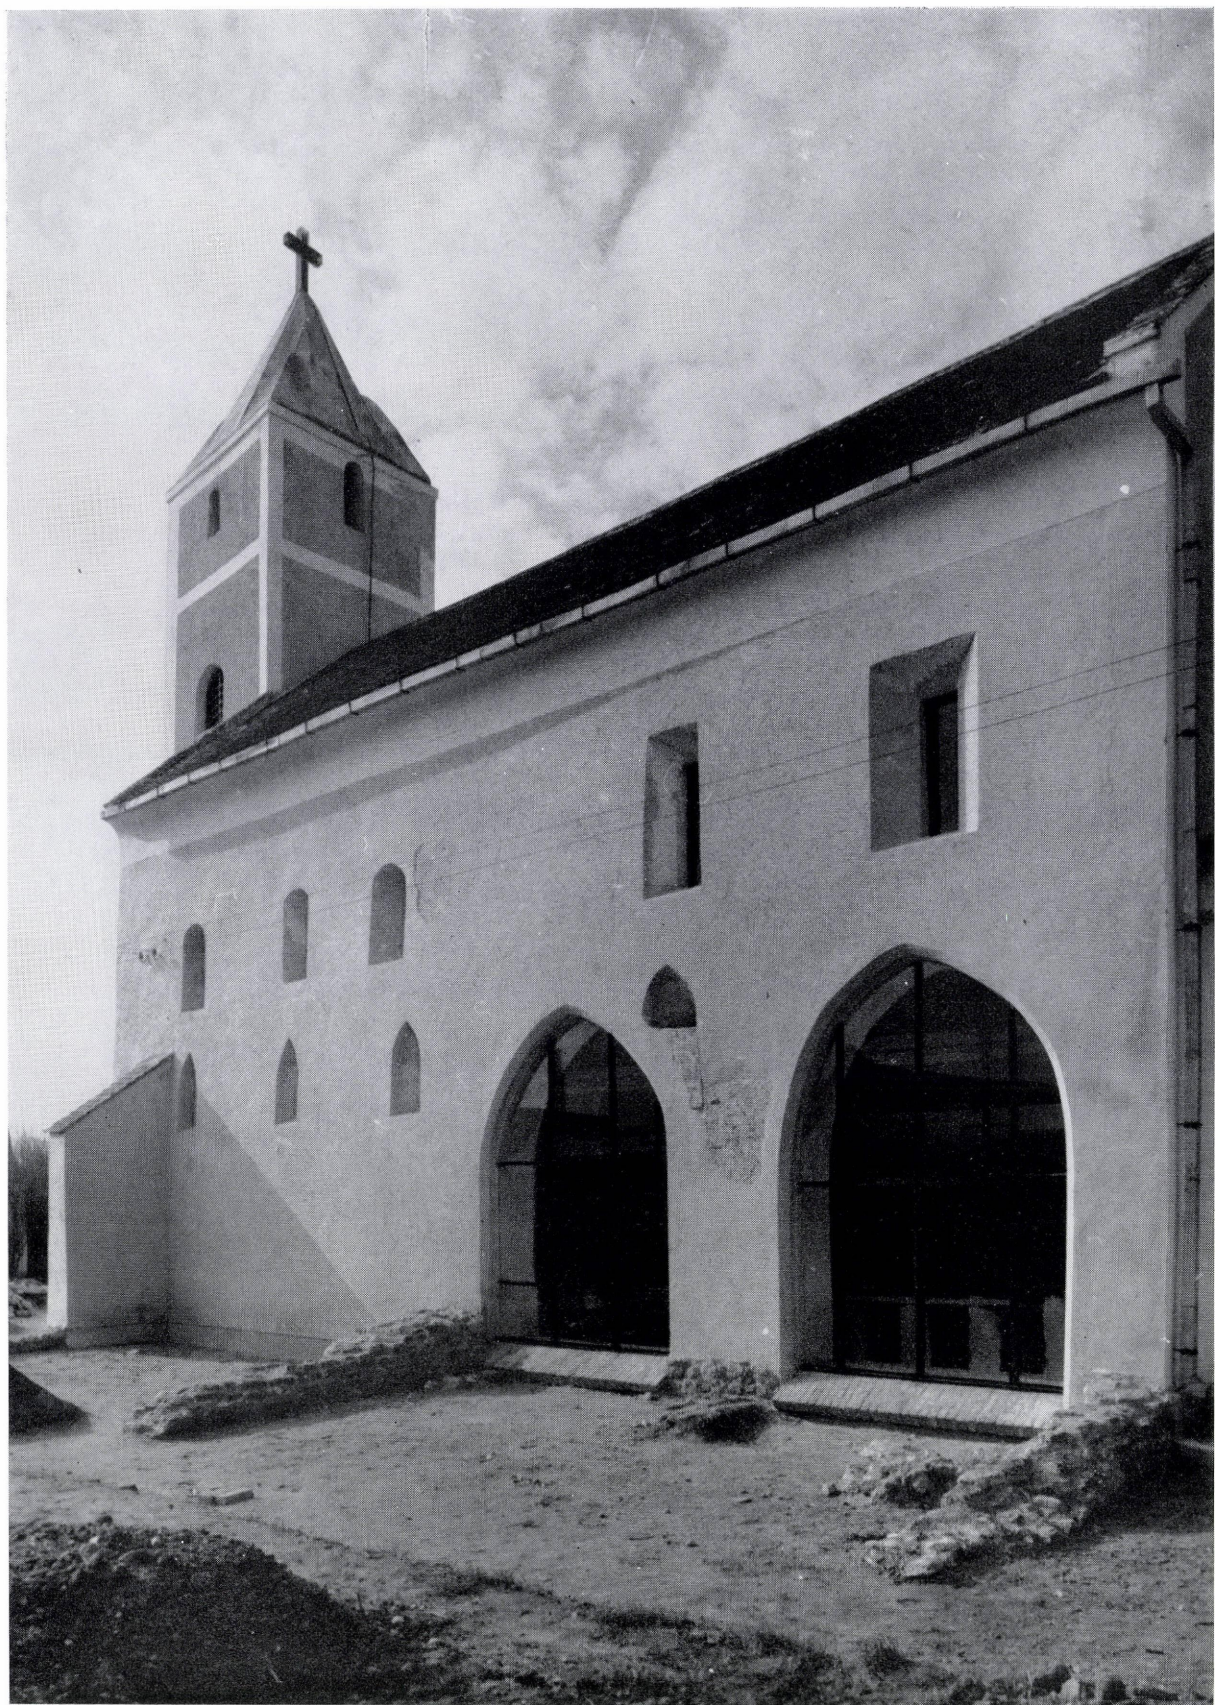
146. kép. A templom déli homlokzata a helyreállítás után

A tervek elkészülte után megkezdődött a helyreállítási munka, amely lényegében 1960 végére be is fejeződött. A feltárási és helyreállítási munka eredményeként a lovászpatai evangélikus templom építéstörténeti szempontból legjelentősebb XIII. századi falusi templomaink közé sorolható. A műemléki értékelésben történt változás elsősorban a szinte hihetetlen módon megváltozott déli homlokzatról olvasható le. A különböző korok építkezései gazdag, mozgalmas, jól elkülöníthető, de mégis harmonikus egységben jelentkező képen olvadnak össze. Nyugati részén fent a három helyreállított román kori ablak, lent pedig a három épségben megmaradt, kibontott kora gótikus ablak az első átépítések mellett a román kori — jóval rövidebb, kisebb — templom hosszát is jelzi. A keleti rész fenti két ablaka és lenti két nagy,

kibontott, gótikus íve — a köztük levő korábbi gótikus ablak maradványaival — a később meghosszabbított, többször átépített gótikus templom emlékét őrzi. A két nagy gótikus ív széleitől dél felé futó falmaradványok, ezeknek egymáshoz, valamint a fenti két ablakhoz való viszonya lehetővé teszi számunkra az elpusztult déli kápolna tömegének, a hajó és a kápolna térkapcsolásának elméleti rekonstrukcióját. A két nagy gótikus ív üveggel történő lezárása is utal a hajó és az elpusztult kápolna tereinek egykori kapcsolatára, egyben a helyreállítás során kialakított kisebb ablaknyílások okozta fényvesztéséért is bő kárpótlást nyújt.

Amint látjuk, a templom déli homlokzatáról csaknem egészen leolvasható az épület középkori története. Eppen ezért a déli homlokzat sima vakolást és más színezést kapott, mint a többi falfelület, ahol tartottuk magunkat a legfelső vakolat alatt talált hőbörös felület sárgás színezéséhez és a fehér keretsávokhoz. A déli homlokzat barnarózsaszínű festést kapott. Néhány foltban meghagytuk a régi vakolat felületét, és a fehér főpárkányt az 1868-as évszámmal. A szentély és az északi homlokzat is hőbörös vakolást kapott, sárgás színezéssel. Az ablakok fehér kereteléssel készültek, mint ahogyan a helyreállítás előtt voltak. Ilyen keretelést kapott az északi oldalon feltárt elfalazott ajtó is. A torony hasonló vakolást és színezést

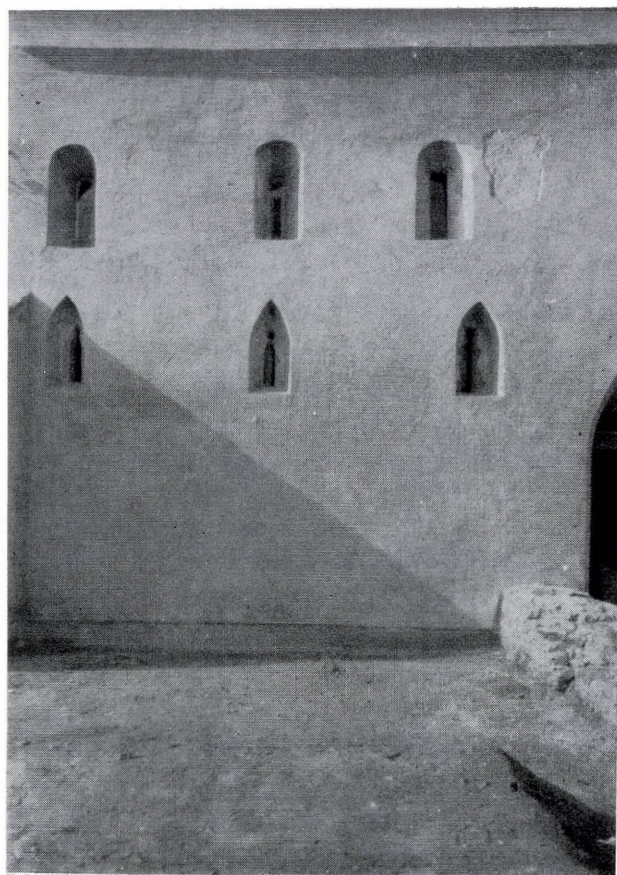
148. kép. A déli homlokzat román kori és kora gótikus ablakai

a kutatás eredményei alapján arra gondolunk, hogy a fent jelzett időben már állt a feltárás során megtalált, a mainál jóval kisebb templom. Erre utal a déli homlokzat nyugati felében előkerült három, félköríves román kori ablak és az alattuk feltárt, csaknem azonos tengelyosztású, három kisméretű gótikus ablak kapcsolata. E három gótikus ablak elrendezésében és méreteit tekintve — a hajó déli homlokzatán való elhelyezést figyelembe véve — még a román kori építészet gyakorlatát, törvényszerűségeit követi. Ha figyelembe vesszük, hogy a környéken, Pannonhalmán már a XIII. század első felében megjelennek a gótikus formák, s Lovászpátona Pannonhalma vonzási körébe tartozott — a lovászpátonai templomot Szent Márton tiszteletére szentelték —, akkor a három román kori ablakhoz igazodó három kisméretű, gótikus ablak építési korának a XIII. század második felébe, legkésőbb a XIV. század elejére való helyezése talán nem hangzik hihetetlennek.<sup>15</sup> Az sem elképzelhetetlen, hogy a lovászpátonai templom első átépítése — a fent említett három gótikus ablak kialakítása — a tatárjárás okozta károk kijavítása során történt. Ekkor ugyanis az országszerte meginduló nagy építkezések keretében kibontakozott, utat tört magának nálunk is a gótika; bár még erős szálak kötötték a magyarságot a román kor művészetéhez. Ezen utóbbi feltevésiünk
